TINE RÅDGIVING

Funksjonstest

Avansert og individuell analyse av vakuumforhold under melking

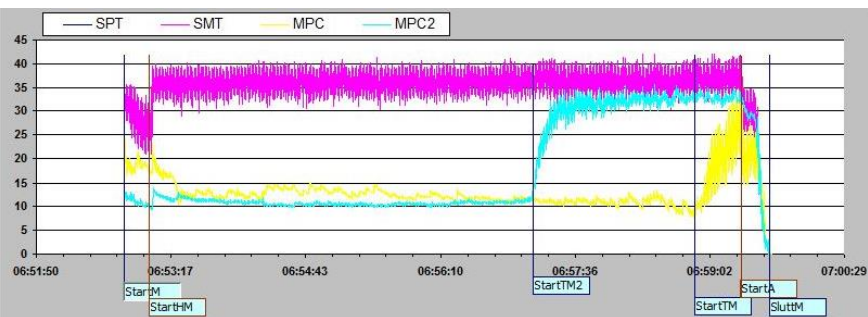
Grafisk fremstilling av analysene

Testresultatet under viser hva som skjer under melking av ei ku. Kragevakuum 1 og 2 (gul og grønn kurve) ligger stabilt mellom 10 og 15 kPa. Når kurvene går opp er spenen tom. Rød kurve viser vakuum i kort melkeslange, altså utmelkingsvakuum. Tykkelsen på kurven viser vakuumsvingningene. Kurven bør være så smal som mulig. Vakuumet i kort melkeslange går ned når melkestrømmen øker, men kommer tilbake på startnivå når melken tar slutt.

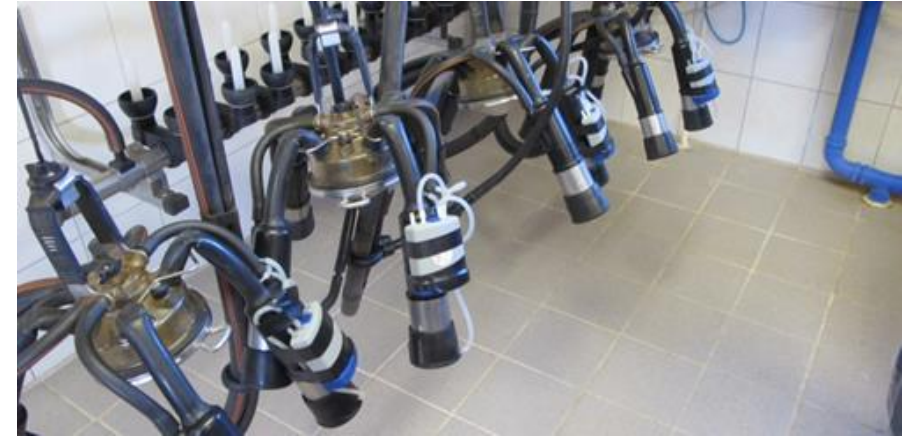
Avansert måte å kontrollere vakuumforhold ved spenespissen og i spenegummikragen

Registreringsenheten teipes fast til spenekoppen og måleslangene kobles til kort melkeslange og spenegummikrage. Det er avgjørende at spener og valgt spenegummi passer sammen for å oppnå et godt melkingsresultat.
